CONTEXTE

La route 175 traversant la réserve faunique des Laurentides constitue le principal lien entre la région de la Capitale-Nationale et celle du Saguenay–Lac-Saint-Jean. La réalisation d'une route à quatre voies et à chaussées séparées (figure 1) a été effectuée de 2003 à 2013. Ces travaux d'envergure avaient comme principaux objectifs de favoriser la sécurité et la fluidité du trafic^[1].

La présente publication dresse un bilan, près de cinq ans après la fin des travaux, de l'évolution du comportement de la chaussée pour l'ensemble de la route 175.

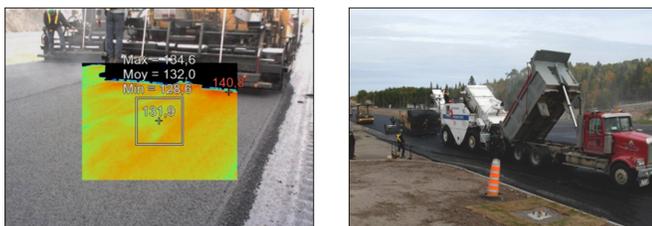
Figure 4 –
A) Détection de ségrégation thermique par infrarouge
B) Asphaltage avec utilisation d'un VTM

Le projet de la route 175 compte parmi les premières applications de la méthode de contrôle de l'hétérogénéité de la température de l'enrobé par thermographie infrarouge (figure 4A). Cette approche a permis de détecter diverses problématiques liées à la mise en œuvre des enrobés et d'apporter des solutions adaptées au contexte^[3].

Dès 2005, le ministère des Transports a préconisé l'usage de véhicules de transfert de matériaux (VTM) (figure 4B)^[4] afin d'uniformiser la température de l'enrobé et d'en favoriser la pose en continu. L'usage sur une base régulière de cet équipement s'est traduit par un meilleur uni (confort au roulement) et une texture plus uniforme de l'enrobé.

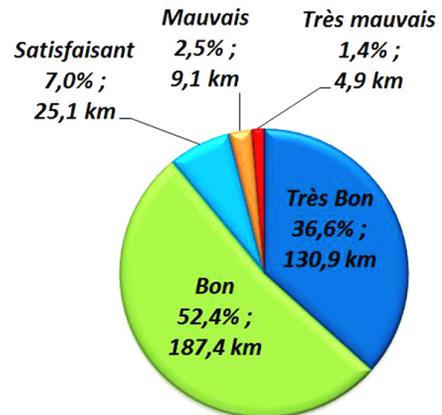
Figure 5 – Indice d'état gouvernemental (route 175, 2016)

Le bilan de l'état de la chaussée sur l'ensemble de la route 175 a été établi à partir des données recueillies en 2016 avec le véhicule de mesure de l'état des chaussées (VMEC)^[5]. Les quatre indicateurs d'état relevés, soit l'indice de confort au roulement (IRI), l'indice d'orniérage, le taux de fissuration globale ainsi que la susceptibilité au gel de la chaussée, sont combinés pour établir l'indicateur dénommé indice d'état gouvernemental. L'état de la chaussée selon cet indicateur et les interventions réalisées est présenté à la figure 5.

De façon générale, un peu plus de 96% de la route 175 est dans un état variant de satisfaisant à très bon. Selon le type d'intervention, 100% des chaussées décohésionnées et rechargées sont au moins en bon état, alors que les chaussées resurfacées ou nouvelles sont dans un état satisfaisant ou mieux dans respectivement 89,0% et 96,7% des cas.

Par ailleurs, un indice de performance (IP) variant de 0 à 100, 100 étant excellent, est attribué à chacun des quatre indicateurs pour définir plus précisément l'état de la chaussée. Les données ainsi compilées permettent de constater, 6 à 8 ans après la fin de la construction d'une majeure partie de la route 175, que l'indice IRI et le taux de fissuration globale se trouvent dans un bon ou très bon état sur environ 99% de la route. Ces constats sont étroitement liés au bon comportement de la chaussée au regard des effets du gel. En effet, l'indice de gélivité, défini comme étant la différence entre l'IRI hivernal et l'IRI estival, est jugé en bon état sur 100% de la route 175. Enfin, l'indicateur de l'orniérage indique un bon état sur un peu plus de 96% de la route.

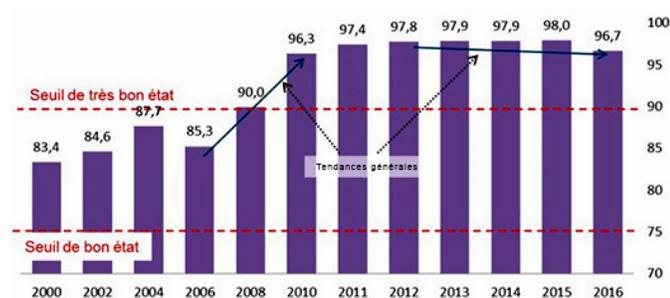
Figure 6 – Évolution en IP de l’uni estival moyen (IRI)

L’évolution de l’indice moyen de l’uni entre 2000 et 2016 (figure 6) dénote que les travaux réalisés se sont traduits par une nette amélioration de l’indice de confort au roulement de la route 175. Une tendance similaire a été notée pour l’évolution des indices de fissuration et de gélivité, ce qui démontre que les travaux ont permis de maintenir un faible taux de fissuration et d’améliorer le comportement de la chaussée durant la période hivernale. D’autre part, l’évolution de l’indice d’orniérage indique une progression jusqu’à la fin des travaux (2013) suivie d’une diminution, plus rapide que pour les autres indicateurs.

Sur l’ensemble de la route 175, l’évolution de l’uni et de la fissuration se produit comme prévu (modèles prédictifs) ou plus lentement dans plus de 98% des cas. Par contre, l’orniérage évolue plus rapidement que la valeur de référence (1,0 mm/an) dans 41% des cas.

Sur la base des relevés de l’année 2016, la presque totalité de la route (96%) présente un indice d’état gouvernemental variant de satisfaisant à très bon. Le comportement de la route est dans l’ensemble tel qu’attendu ou mieux. Enfin, les premiers constats en ce qui a trait à l’orniérage justifient un suivi accru afin de préciser davantage les causes du comportement observé jusqu’ici.
